INFORME TÉCNICO

LABORATORIO DE APLICACIÓN TÉCNICA
NEOFLEX

Identificación Neoflex: 01200318 Perfilplus

Las muestras se ensayaran según la normativa RAL 716: ensayo pelado e hidrólisis.

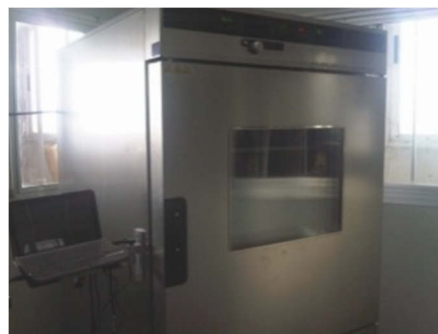
Modelo cámara climática: CTC 256 Memmert.

Fig. 1. Cámara climática
Mettmert CTC 256.

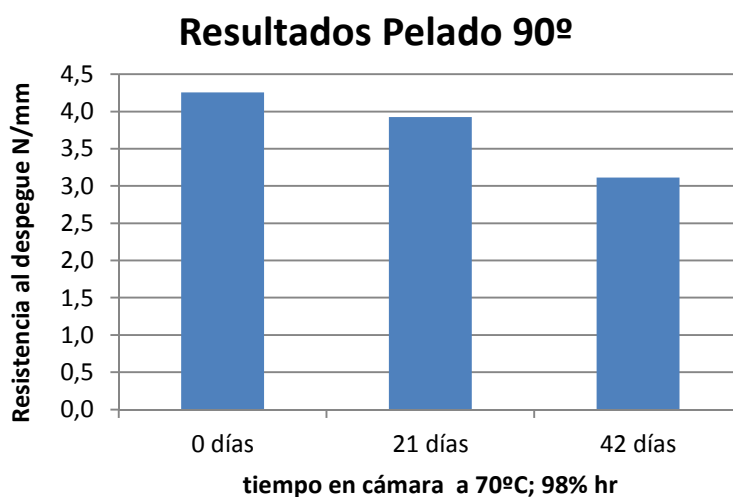
Pelado 90° (v=10mm/min)			
Tiempo en cámara /días	Referencia probeta	N/mm	Aspecto despegue
0	1T	3.85	FC + RF
0	2T	4.66	FC + RF
21	21d – 1	3.79	RF
21	21d – 2	4.06	RF
42	41d – 1	2.91	FC
42	41d - 2	3.32	RF

FC = fallo cohesivo

RF= rotura folio

De acuerdo a la norma RAL 716, los valores de resistencia al pelado después de hidrólisis deben ser igual o mayores a 1,5N/mm.
